Rapport prévention Vol Expertise d'un bâtiment existant dans son état actuel

Client
Mevr Joelle Devenne
Lindestraat 112
BE - 9200 Appels

Bien expertisé : BE - 9200 Appels - Lindestraat 112

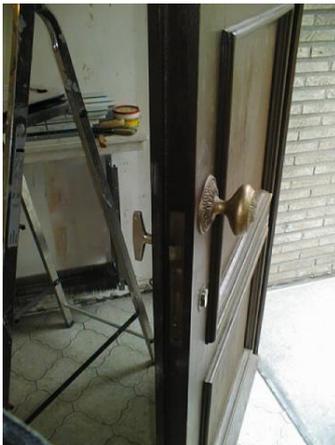
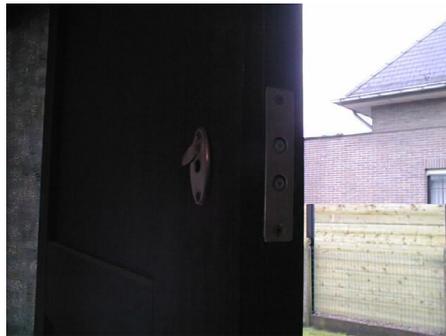
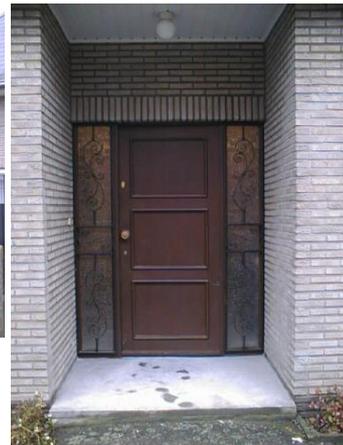
- Ouverture 1:

Ouverture 1: porte extérieure simple / Conclusion: ne satisfait pas à la sécurisation minimale exigée

porte extérieure simple / nombre d'ouvertures comparables: 1 / porte sans battant complémentaire / porte aisément accessible de l'extérieur / porte déformable de moins de 2 mm / vantail et/ou ébrasement difficiles ou impossibles à percer ou blindés / à vue, remplissage de vantail résistant aux chocs / charnières à l'intérieur, moins de 2 goujons antivol / serrure à cylindre simple / un pêne dormant présent sur 1 côté de la porte / cylindre saillant > 2 mm / garniture de sécurité non conforme / pas d'ouverture libre dans la porte / Conclusion : ne satisfait pas à la sécurisation minimale exigée

Eliminer la partie du cylindre saillant de plus de 2 mm en remplaçant le cylindre ou en plaçant une armature de sécurité solide et conforme, fixée par l'intérieur de la porte.

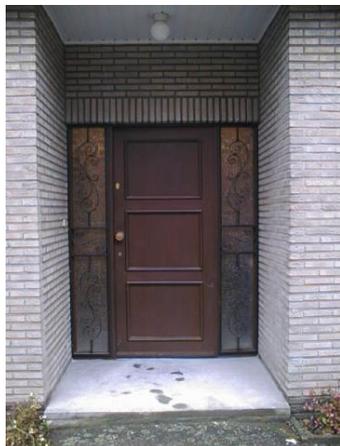
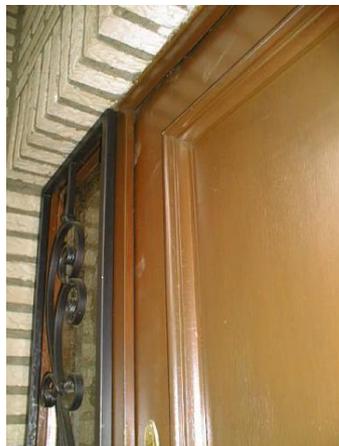
- Ouverture 2:

fenêtre fixe / nombre d'ouvertures comparables: 2 / ouverture de fenêtre aisément accessible de l'extérieur / châssis de fenêtre très difficile ou impossible à percer ou blindé / remplissage composé d'un vitrage simple / pas d'ouverture libre dans la fenêtre / grille fixe à l'extérieur / mauvaise fixation / Conclusion : Satisfait à la classe A

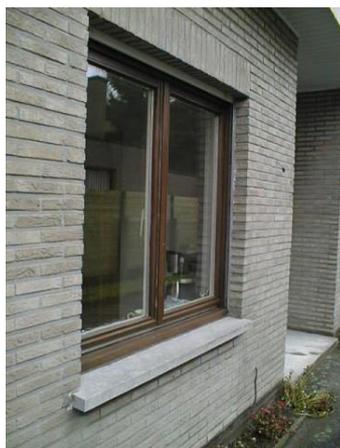
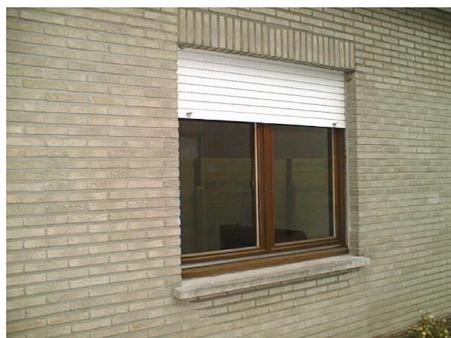
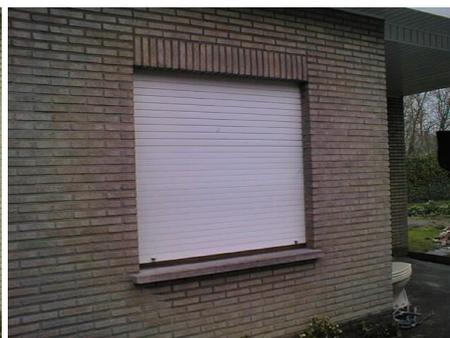
- Ouverture 3:

fenêtre battante / nombre d'ouvertures comparables: 3 / fenêtre à vantail insuffisamment verrouillé(s) / ouverture de fenêtre aisément accessible de l'extérieur / fenêtre déformable de moins de 2 mm / châssis de fenêtre très difficile ou impossible à percer ou blindé / panneau de remplissage en double vitrage / charnières à l'intérieur, sans goujons antivol / fermeture à l'aide d'une poignée et verrou(s) complémentaire(s) / un pêne dormant présent sur 1 côté de la fenêtre / pas d'ouverture libre dans la fenêtre / volet roulant extérieur / sans protection antisoulèvement / Conclusion : Satisfait à la classe A

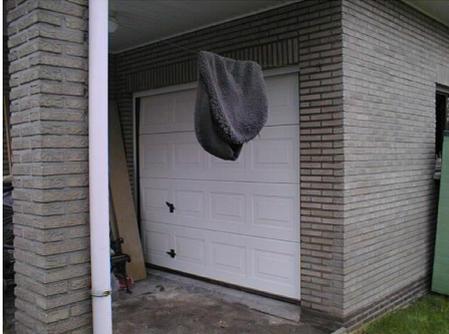
- Ouverture 4:

porte sectionnelle / nombre d'ouvertures comparables: 1 / aisément accessible de l'extérieur / porte difficilement déformable / vantail et-ou encadrement difficile à percer / à vue, remplissage de vantail résistant aux chocs / guides à rouleaux intérieurs / moteur électrique / fermeture par blocage du moteur électrique / pas d'ouverture libre dans la porte / Conclusion : Satisfait à la classe B

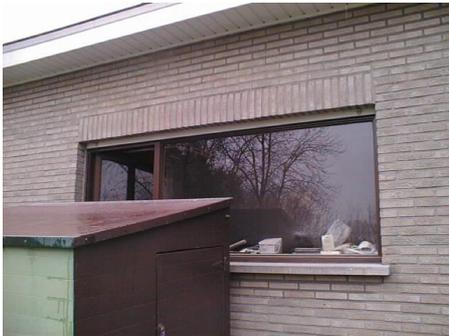
- Ouverture 5:

fenêtre battante / nombre d'ouvertures comparables: 2 / fenêtre à vantail simple / ouverture de fenêtre aisément accessible de l'extérieur / fenêtre déformable de moins de 2 mm / châssis de fenêtre très difficile ou impossible à percer ou blindé / panneau de remplissage en double vitrage / charnières à l'intérieur, sans goujons antivol / fermeture à l'aide d'une poignée sans serrure / un pêne dormant présent sur 1 côté de la fenêtre / pas d'ouverture libre dans la fenêtre / volet roulant extérieur / sans protection antisoulèvement / Conclusion : Satisfait à la classe A

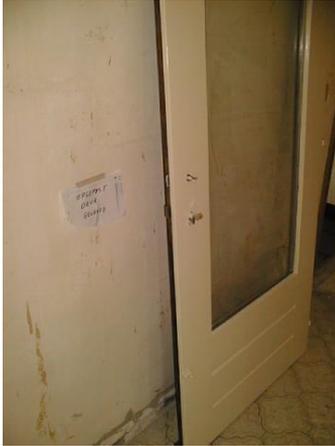
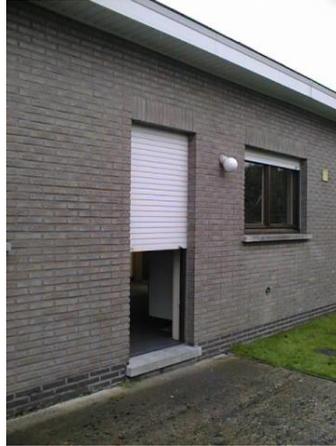
- **Ouverture 6:**

porte extérieure simple / nombre d'ouvertures comparables: 1 / porte sans battant complémentaire / porte aisément accessible de l'extérieur / porte déformable de moins de 2 mm / vantail et/ou ébrasement difficiles ou impossibles à percer ou blindés / à vue, remplissage de vantail résistant aux chocs / charnières à l'intérieur, moins de 2 goujons antivol / serrure à cylindre simple / un pêne dormant présent sur 1 côté de la porte / cylindre saillant > 2 mm / garniture de sécurité non conforme / pas d'ouverture libre dans la porte / porte pourvue d'une ouverture non anti-effraction (en ce qui concerne la taille) en double vitrage / volet roulant extérieur / sans protection antisoulèvement / Conclusion : Satisfait à la classe A

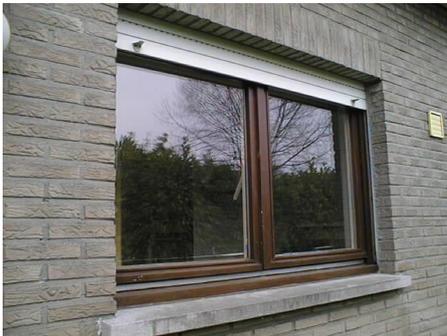
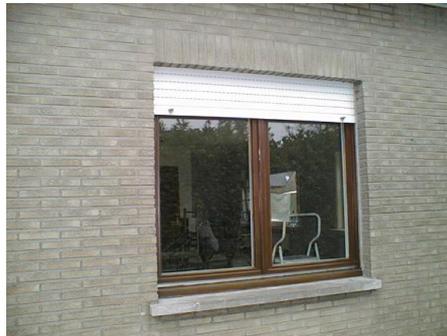
- Ouverture 7:

fenêtre battante / nombre d'ouvertures comparables: 3 / fenêtre à vantail insuffisamment verrouillé(s) / ouverture de fenêtre aisément accessible de l'extérieur / fenêtre déformable de moins de 2 mm / châssis de fenêtre très difficile ou impossible à percer ou blindé / panneau de remplissage en double vitrage / charnières à l'intérieur, sans goujons antivol / fermeture à l'aide d'une poignée et verrou(s) complémentaire(s) / un pêne dormant présent sur 1 côté de la fenêtre / pas d'ouverture libre dans la fenêtre / volet roulant extérieur / sans protection antisoulèvement / Conclusion : Satisfait à la classe A

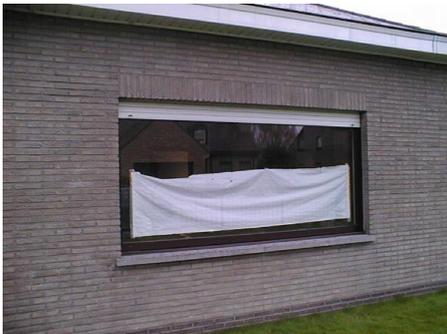
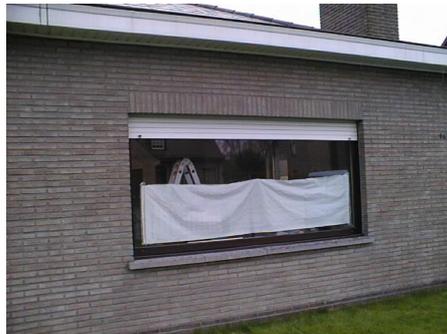
- Ouverture 8:

fenêtre fixe / nombre d'ouvertures comparables: 2 / ouverture de fenêtre aisément accessible de l'extérieur / châssis de fenêtre difficile à percer / double vitrage / pas d'ouverture libre dans la fenêtre / volet roulant extérieur / sans protection antisoulèvement / Conclusion : Satisfait à la classe B

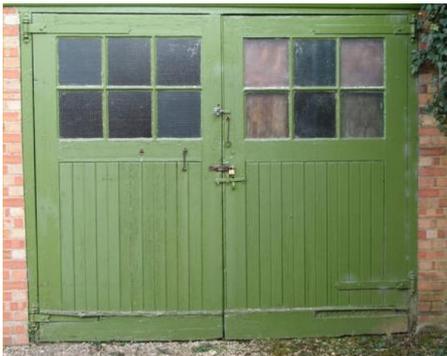
- Ouverture 9:

Ouverture 9: porte extérieure à double vantaux / Conclusion: ne satisfait pas à la sécurisation minimale exigée

porte extérieure à double vantaux / nombre d'ouvertures comparables: 1 / porte avec battant complémentaire solidement verrouillé / porte aisément accessible de l'extérieur / porte déformable de moins de 2 mm / à vue, remplissage de vantail résistant aux chocs / charnières à axe amov. à l'extérieur, avec moins de 2 goujons antivol / cadenas éventuellement équipé d'une chaîne / porte sans pêne dormant ni pêne lançant / pas d'ouverture libre dans la porte / porte pourvue d'une ouverture non anti-effraction (en ce qui concerne la taille) en vitrage simple / Conclusion : ne satisfait pas à la sécurisation minimale exigée

Le vantail de porte doit être suspendu de manière inébranlable à minimum 3 charnières solides. Les portes ouvrant vers l'extérieur seront obligatoirement pourvues de charnières à axe fixe en combinaison avec au moins 2 goujons antivol conformes, uniformément répartis du côté des charnières. et La porte doit être équipée d'une serrure à cylindre solidement encastrée, peut également être d'appoint à l'intérieur. Le cylindre dépasse de max. 2 mm de la surface extérieure de la porte ou du palastre. et Remplacer ou placer le dispositif de serrure par un dispositif présentant les spécifications suivantes : pêne dormant métallique, lequel dépasse, bascule ou s'accroche de min. 20 mm dans le palastre ou la mortaise, et présente une épaisseur de min. 6 mm ou une fermeture multipoints équipée des mêmes pénés plats, basculants ou à crochets. Il convient également de prévoir au moins un palastre métallique.

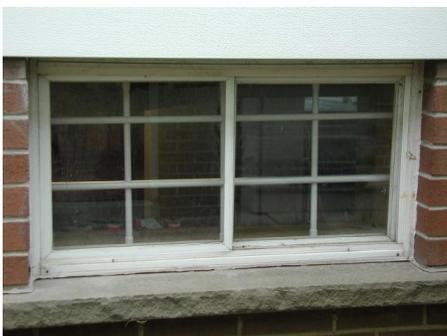
- Ouverture 10:

fenêtre fixe / nombre d'ouvertures comparables: 1 / ouverture de fenêtre aisément accessible de l'extérieur / châssis de fenêtre difficile à percer / remplissage composé d'un vitrage simple / pas d'ouverture libre dans la fenêtre / Conclusion : Satisfait à la classe A
