## Diefstalpreventierapport Expertise van een bestaand gebouw in huidige toestand

Geëxpertiseerde goed : BE - 9200 Appels - Lindestraat 112

## **1. GOED 1**

### **1. A. 1. Gebouw 1 : bungalow**

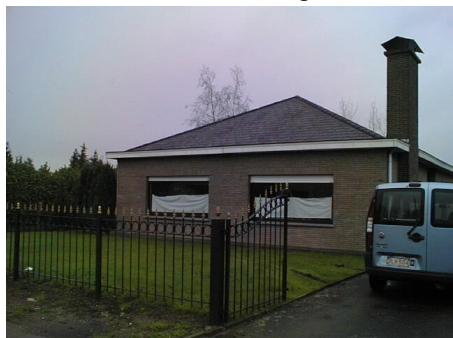
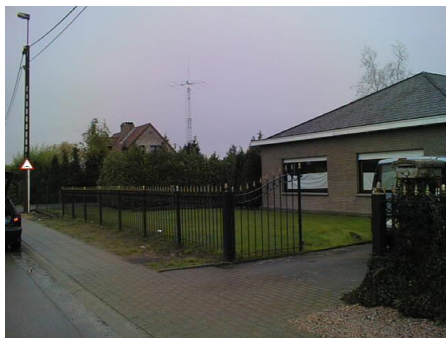
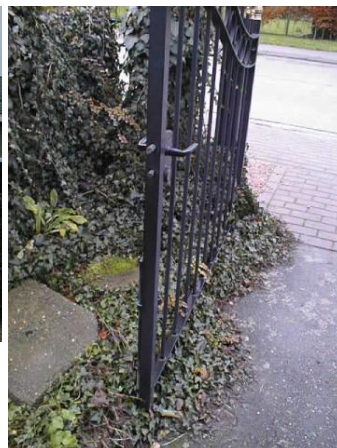
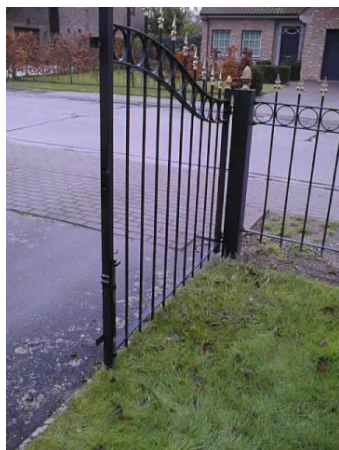
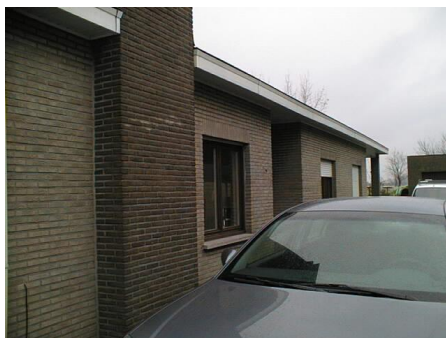
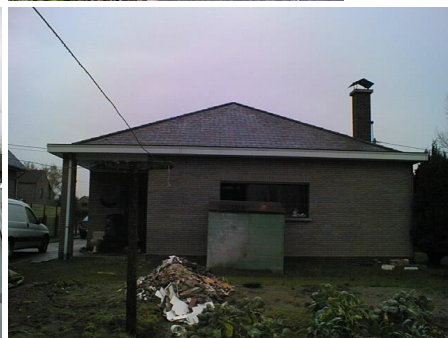
bungalow / traditionele bouwwijze met spouwmuren / bouwjaar : 1970-1979 / geen belending / gevelbekleding volledig in onbrandbaar materiaal / gevelbekleding volledig solide

- hellend dak (>25°) / totale dakopbouw algemeen in goede staat / totale dakopbouw algemeen van normale prijsklasse / draagstructuur in hout / dakbedekking in kunstleien / er zijn goten buiten het gevelvlak gelegen

gevels algemeen in goede staat / materiaalgebruik der gevels algemeen van normale prijsklasse

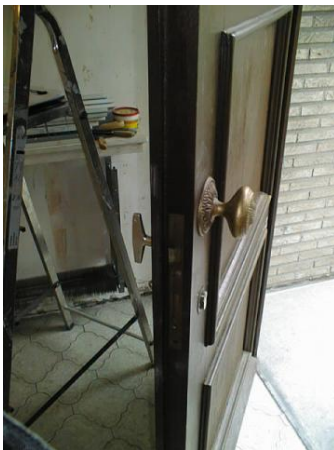
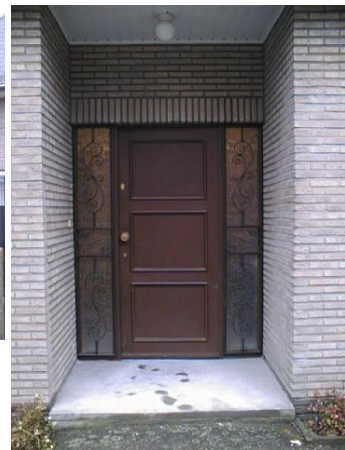
**- Opening 1:**

enkele buitendeur / aantal gelijkaardige openingen: 1 / deur zonder bijkomende vleugel / deur eenvoudig bereikbaar van buitenaf / deur minder dan 2mm vervormbaar / deurblad en/of kader zijn zeer moeilijk of niet doorboorbaar of gepantserd / op zicht slagvaste bladinvulling / scharnieren aan de binnenzijde, minder dan 2 dievenklauwen / gewoon cilinderslot / één nachtschoot aan 1 zijde van de deur / cilinder steekt >2mm uit / niet conform veiligheidsbeslag / geen vrije openingen in de deur / besluit : voldoet niet aan minimum beveiliging

Opening 1: enkele buitendeur / besluit: voldoet niet aan minimum beveiliging

**Wegwerken van het meer dan 2 mm uitstekende deel van de cilinder door het vervangen van de cilinder of het plaatsen van een degelijk en conform veiligheidsbeslag, verankerd via de binnenzijde van de deur.**

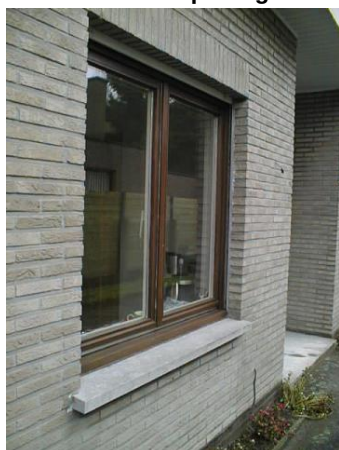
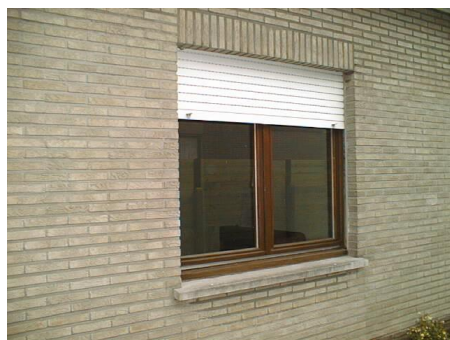
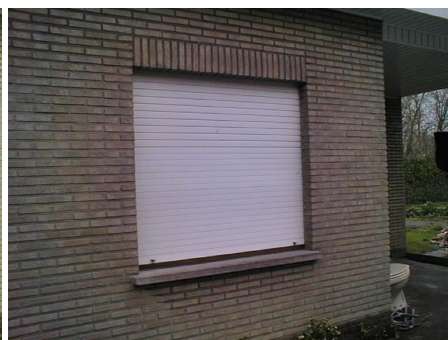
**- Opening 3:**

opendraaiend raam / aantal gelijkaardige openingen: 3 / raam met onvoldoende vergrendelde raamvleugel(s) / raamopening eenvoudig bereikbaar van buitenaf / raam minder dan 2mm vervormbaar / raamkader is zeer moeilijk of niet doorbaar of gepantserd / invulpaneel met dubbele beglazing / scharnieren aan de binnenzijde zonder dievenklauwen / sluiting d.m.v. kruk en bijkomende grendel(s) / één nachtschoot aan 1 zijde van het raam / geen vrije openingen in het raam / rolluik aan de buitenzijde / zonder ophefbeveiliging / besluit : voldoet aan klasse A

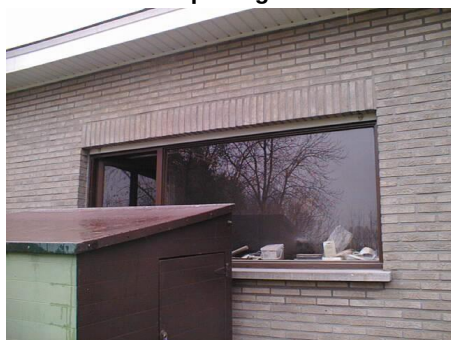
**- Opening 5:**

opendraaiend raam / aantal gelijkaardige openingen: 2 / raam met enkele vleugel / raamopening eenvoudig bereikbaar van buitenaf / raam minder dan 2mm vervormbaar / raamkader is zeer moeilijk of niet doorvoerbaar of gepantserd / invulpaneel met dubbele beglazing / scharnieren aan de binnenzijde zonder dievenklauwen / sluiting d.m.v. kruk zonder slot / één nachtschoot aan 1 zijde van het raam / geen vrije openingen in het raam / rolluik aan de buitenzijde / zonder ophefbeveiliging / besluit : voldoet aan klasse A

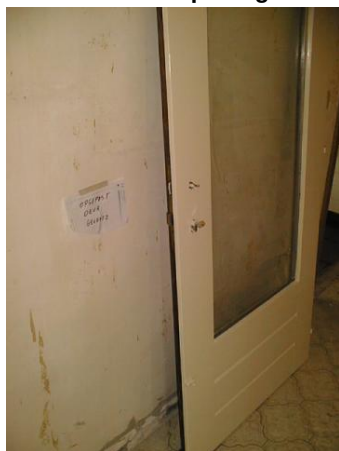
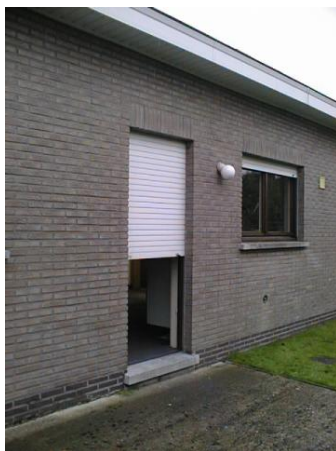
**- Opening 6:**

enkele buitendeur / aantal gelijkaardige openingen: 1 / deur zonder bijkomende vleugel / deur eenvoudig

bereikbaar van buitenaf / deur minder dan 2mm vervormbaar / deurblad en-of kader zijn zeer moeilijk of niet doorbaarbaar of gepantserd / op zicht slagvaste bladinfilling / scharnieren aan de binnenzijde, minder dan 2 dievenklauwen / gewoon cilinderslot / één nachtschoot aan 1 zijde van de deur / cilinder steekt >2mm uit / niet conform veiligheidsbeslag / geen vrije openingen in de deur / deur met een (qua grootte) niet inbraakveilige opening in dubbel glas / rolluik aan de buitenzijde / rolluik-hek zonder ophefveiliging / besluit : voldoet aan klasse A

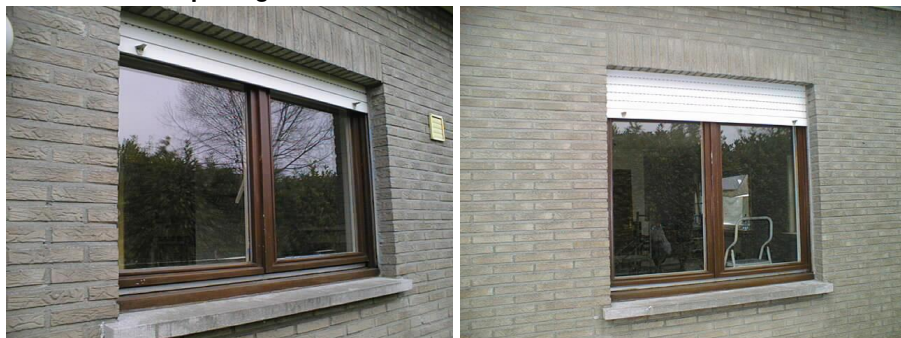
**- Opening 7:**

opendraaiend raam / aantal gelijkaardige openingen: 3 / raam met onvoldoende vergrendelde raamvleugel(s) / raamopening eenvoudig bereikbaar van buitenaf / raam minder dan 2mm vervormbaar / raamkader is zeer moeilijk of niet doorbaarbaar of gepantserd / invulpaneel met dubbele beglazing / scharnieren aan de binnenzijde zonder dievenklauwen / sluiting d.m.v. kruk en bijkomende grendel(s) / één nachtschoot aan 1 zijde van het raam / geen vrije openingen in het raam / rolluik aan de buitenzijde / zonder ophefveiliging / besluit : voldoet aan klasse A

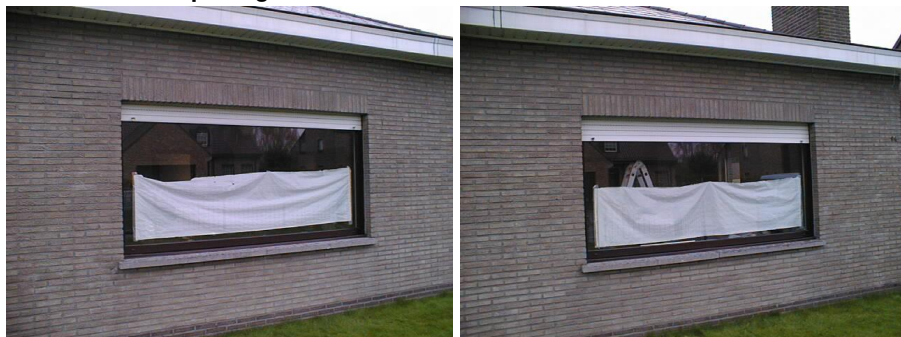
**- Opening 8:**

vast raam / aantal gelijkaardige openingen: 2 / raamopening eenvoudig bereikbaar van buitenaf / raamkader is moeilijk doorbaarbaar / dubbele beglazing / geen vrije openingen in het raam / rolluik aan de buitenzijde / zonder ophefveiliging / besluit : voldoet aan klasse B

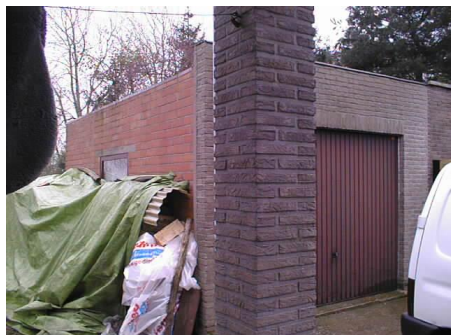
**1. A. 2. Gebouw 2 : garage (in afzonderlijk gebouw)**

garage (in afzonderlijk gebouw) / traditionele bouwwijze met spouwmuren / bouwjaar : 1970-1979 / aan één zijde belendend / gevelbekleding volledig in onbrandbaar materiaal / gevelbekleding volledig solide

- plat dak (< 5°) / totale dakopbouw algemeen in goede staat / totale dakopbouw algemeen van normale prijsklasse / draagstructuur in hout / dakbedekking in soepele materialen / regenwaterafvoer van plat dak

gevels algemeen in goede staat / materiaalgebruik der gevels algemeen van normale prijsklasse

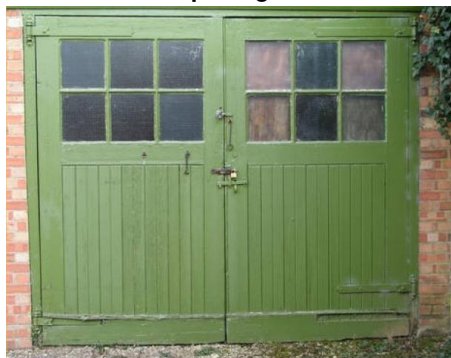
**- Opening 9:**

dubbele buitendeur / aantal gelijkaardige openingen: 1 / deur met degelijk vergrendelde bijkomende vleugel / deur eenvoudig bereikbaar van buitenaf / deur minder dan 2mm vervormbaar / op zicht slagvaste bladinvulling / scharnieren met verwijderbare as, aan de buitenzijde met minder dan 2 dievenklauwen / hangslot eventueel met ketting / deur zonder nacht-of dagschoot / geen vrije openingen in de deur / deur met een (qua grootte) niet inbraakveilige opening in enkel glas / besluit : voldoet niet aan minimum beveiliging

Opening 9: dubbele buitendeur / besluit: voldoet niet aan minimum beveiliging

***Het deurblad dient onwrikbaar te worden opgehangen aan minstens 3 stevige scharnieren. Naar buiten draaiende deuren zijn verplicht te voorzien van scharnieren met vaste as in combinatie met minstens 2 conforme dievenklauwen, gelijkmatig verdeeld aan de scharnierzijde. EN De deur dient voorzien te worden van een degelijk ingebouwd cilinderslot - eveneens mogelijk in opbouw aan de binnenzijde. De cilinder steekt max.2 mm uit het buitenvlak van de deur of de slotplaat. EN Vervangen of plaatsen van het slotgeheel door één met volgende specificaties : metalen nachstchoot, welke min. 20mm in de sluitplaat of sluitkom steekt, tuimelt of haakt en een dikte van min. 6mm of een meerpuntssluiting met dito steek-, tuimel of haakschoten. Er dient ook minimaal een metalen sluitplaat voorzien te worden.***

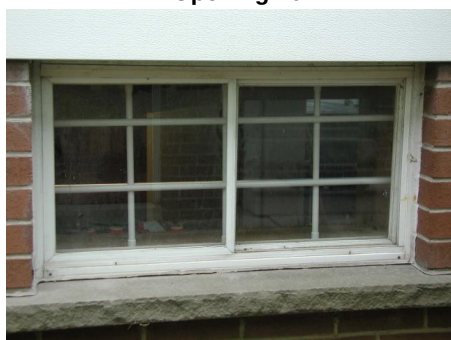
**- Opening 10:**

vast raam / aantal gelijkaardige openingen: 1 / raamopening eenvoudig bereikbaar van buitenaf / raamkader is moeilijk doorbaarbaar / ingevuld met enkele beglazing / geen vrije openingen in het raam / besluit : voldoet aan klasse A
