Valeur à neuf Expertise d'un bâtiment existant avant et après travaux

Bien expertisé : BE - 6600 Bastogne - rue des Déportés 37

SITUATION ACTUELLE - BIEN CONSTRUIT

SITUATION APRÈS TRAVAUX - BIEN CONSTRUIT

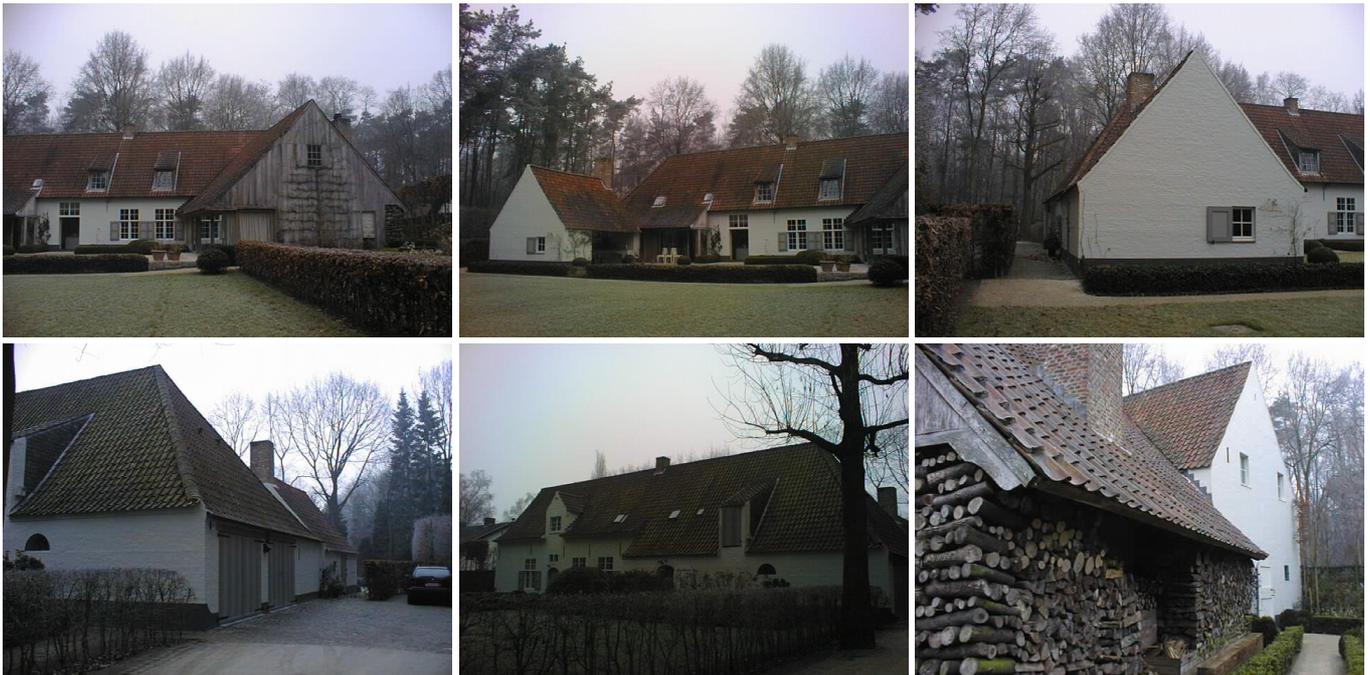
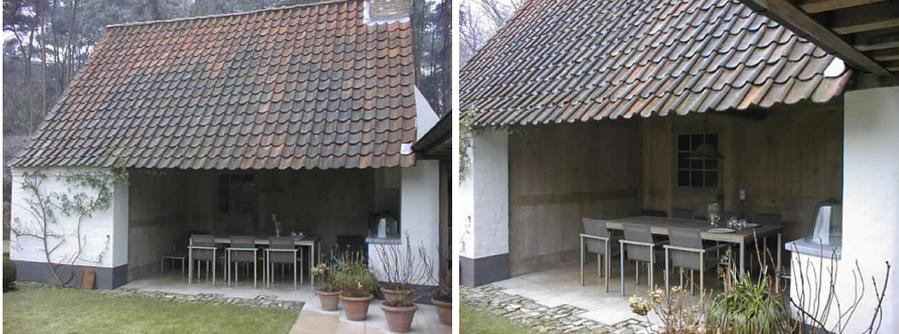
1. A. 1. Bâtiment 1 : villa

villa / type de construction traditionnelle à murs creux / année de construction : 1970-1979 / des transformations ont été exécutées entre 1990-1999 / aucune contiguïté / revêtement de façade avec < 25 % de matériaux inflammables / revêtement de façade avec < 25 % de matériaux légers

- toit incliné (> 25°) / toiture générale en bon état / toiture générale d'une classe de prix normale / structure portante en bois / revêtement de toit en matériaux pierreux / avec fenêtre(s) de toit / avec chapelle(s) : 4 / gouttières extérieures

façades générales en bon état / matériaux utilisés pour les façades en général d'une classe de prix normale

menuiseries extérieures en général en bon état / menuiseries extérieures en général d'une classe de prix chère / châssis dotées d'un double vitrage / présence de volets à rabats ou de stores
