## Expertise vénale

### Expertise d'un bâtiment existant avant et après travaux

Bien expertisé : BE - 2018 Antwerpen - Belgiëlei 10

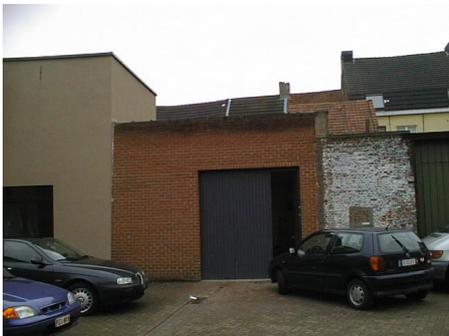
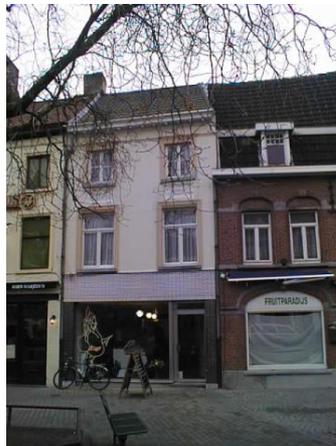
### 1. A. 1. Bâtiment 1 : immeuble commercial

immeuble commercial / type de construction traditionnelle à murs massifs / année de construction : 1900-1929 / des transformations ont été exécutées après 2000 / contiguïté sur deux côtés / revêtement de façade entièrement en matériaux ininflammables / revêtement de façade entièrement en dur

- toit incliné (> 25°) / toiture générale en moins bon état voire mauvais état / toiture partiellement en mauvais état / toiture générale d'une classe de prix normale / structure portante en bois / revêtement de toit en matériaux pierreux / gouttières extérieures  
- toit plat (<5°) / toiture générale en bon état / toiture générale d'une classe de prix normale / structure portante en bois / revêtement de toit en matériaux souples / avec coupole(s) / évacuation des eaux de pluie d'un toit plat  
- toit légèrement incliné(5-25°) / toiture générale en bon état / toiture générale d'une classe de prix bon marché / structure portante en bois / plaques ondulées en fibre de ciment / superficie des matériaux légers > 20 % de la surface du toit de ce bâtiment / gouttières intérieures

façades générales en bon état / matériaux utilisés pour les façades en général d'une classe de prix normale

menuiseries extérieures en général en bon état / menuiseries extérieures partiellement en moins bon état / menuiseries extérieures en général d'une classe de prix normale / châssis dotées d'un double vitrage / en partie châssis dotées de simple vitrage

Bâtiment 1 - immeuble commercial	€ 2.000,00
immeuble commercial	revêtement de toiture, démolition totale + nouveau placement

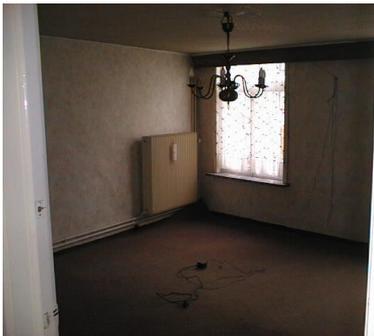
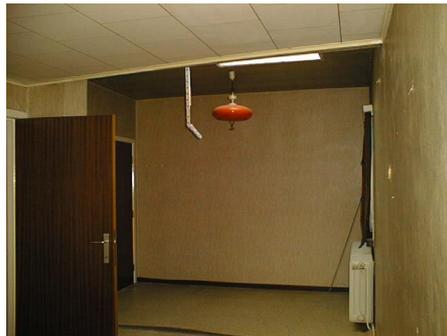
**1. A .1.2.1.5. local**

Etage	Locaux	F	E	A	C	Surf.	nbre.
étage +1	cage d'escaliers	4	4	5	4	<7m <sup>2</sup>	1
	couloir	4	4	5	4	7-12m <sup>2</sup>	1
	toilette séparée	4	4	5	4	<7m <sup>2</sup>	1
	salle de bain	4	4	5	4	7-12m <sup>2</sup>	1
	local	4	4	5	4	16-25m <sup>2</sup>	2
étage +2	cage d'escaliers	4	4	5	4	<7m <sup>2</sup>	1
	local	4	4	5	4	16-25m <sup>2</sup>	1
	local	4	4	5	4	7-12m <sup>2</sup>	1

<b>TRAVAUX PREVUS :</b>	<b>€73.000,00</b>
<b>travaux indispensables et prévus :</b>	<b>€13.000,00</b>
Bâtiment 1 - immeuble commercial	€ 13.000,00
immeuble commercial	menuiseries extérieures, démolition partielle + nouveau placement
habitation: inoccupée	installation électrique, démolir totalement et nouveau placement
<b>travaux prévus non indispensables :</b>	<b>€60.000,00</b>
Bâtiment 1 - immeuble commercial	€ 60.000,00
immeuble commercial	salle de bain, à exécuter / cuisine, à exécuter / local(locaux)
habitation: inoccupée	d'habitation, (ré)aménager totalement
