Rapport prévention Vol Expertise d'un bâtiment existant dans son état actuel

Client
Mevr Joelle Devenne
Lindestraat 112
BE - 9200 Appels

Bien expertisé : BE - 9200 Appels - Lindestraat 112

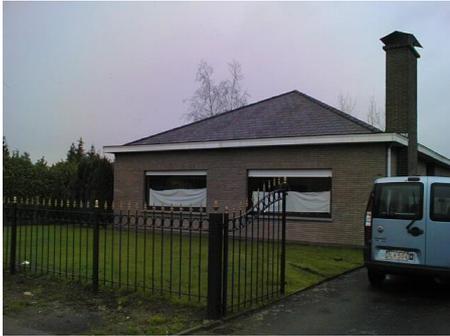
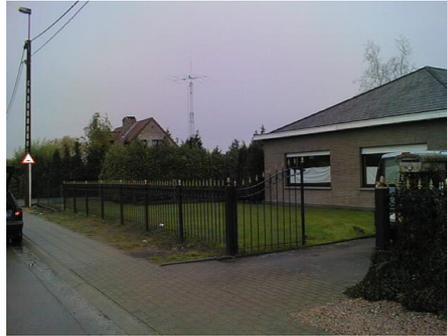
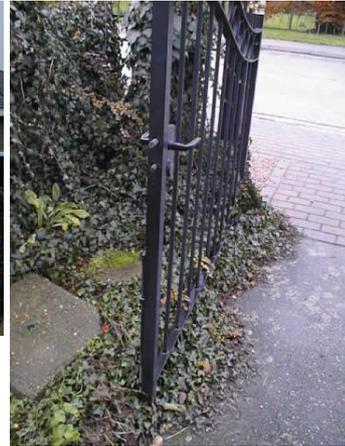
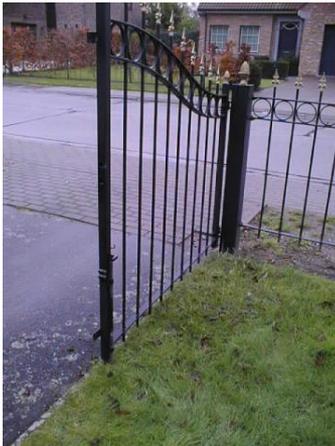
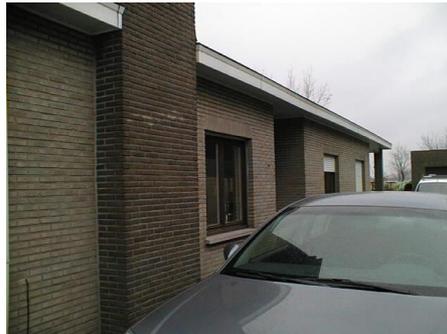
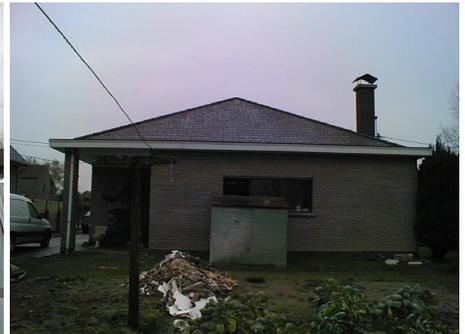
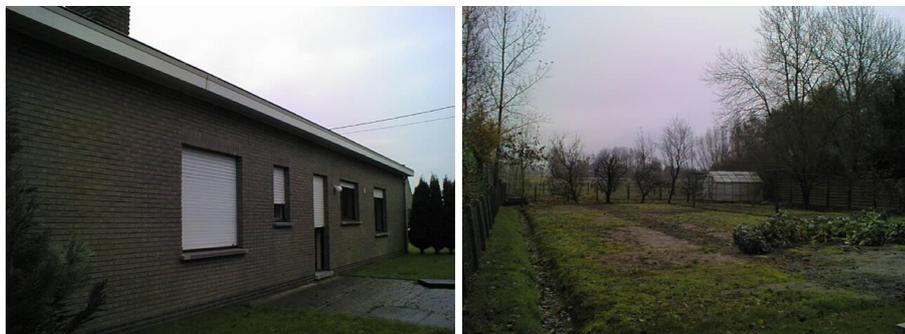
1. A. 1. Bâtiment 1 : bungalow

bungalow / type de construction traditionnelle à murs creux / année de construction : 1970-1979 / aucune contiguïté / revêtement de façade entièrement en matériaux ininflammables / revêtement de façade entièrement en dur

- toit incliné (> 25°) / toiture générale en bon état / toiture générale d'une classe de prix normale / structure portante en bois / revêtement de toit en ardoises artificielles / gouttières extérieures

façades générales en bon état / matériaux utilisés pour les façades en général d'une classe de prix normale

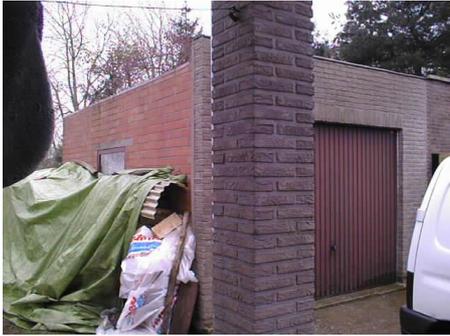
1. A. 2. Bâtiment 2 : garage (dans bâtiment indépendant)

garage (dans bâtiment indépendant) / type de construction traditionnelle à murs creux / année de construction : 1970-1979 / contiguïté sur un côté / revêtement de façade entièrement en matériaux ininflammables / revêtement de façade entièrement en dur
